Interference

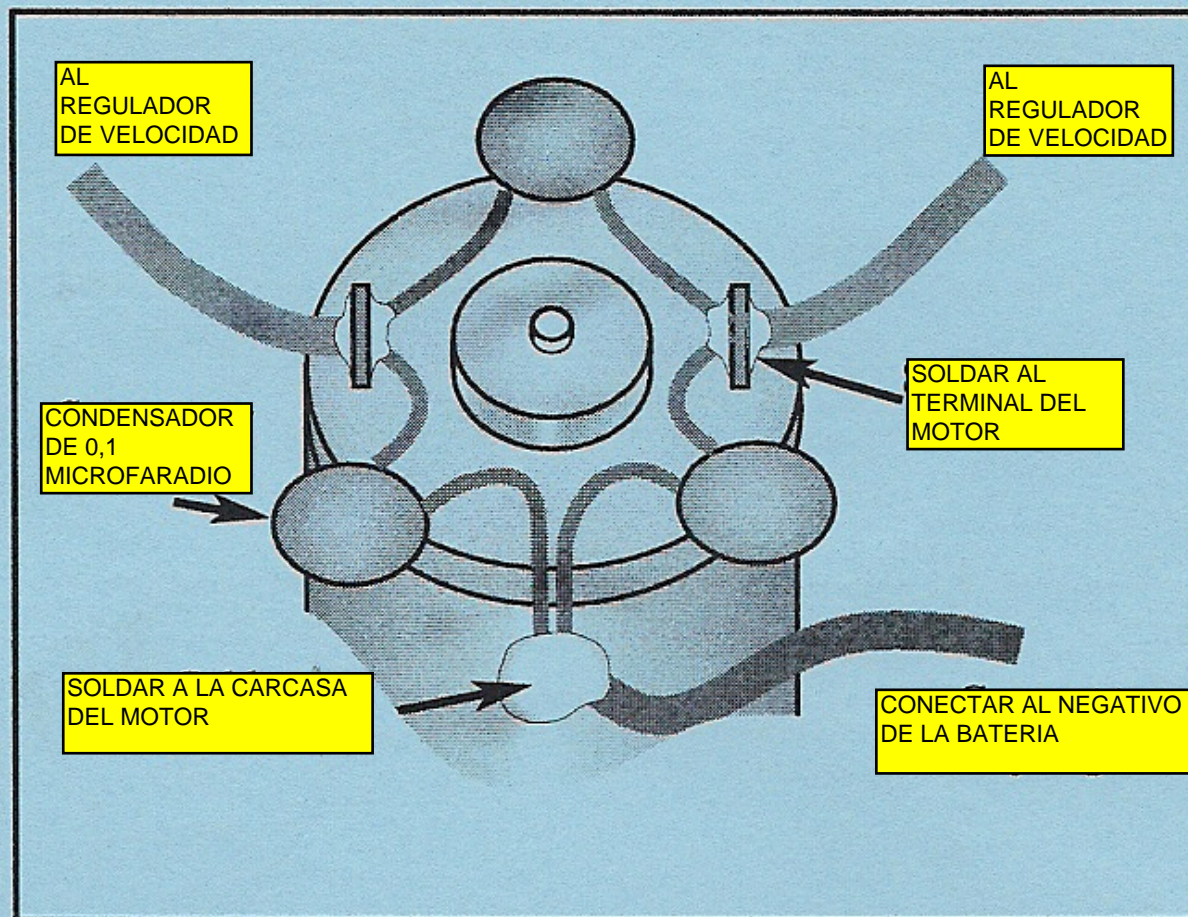
0,1 μ F

LAS CHISPAS EN LAS ESCOBILLAS DEL INTERIOR DEL MOTOR PUEDEN PRODUCIR GRAVES INTERFERENCIAS. ESTO AFECTA AL RECEPTOR Y PROVOCA UN FUNCIONAMIENTO ERRÁTICO DEL REGULADOR DE VELOCIDAD Y LOS SERVOS. LOS CONDENSADORES SUPRESORES SE SUMINISTRAN CON NUESTROS MOTORES Y DEBEN SER INSTALADOS COMO SE MUESTRA EN LA FIGURA.
